**КАРТКА безбар'єрності об'єкта фізичного оточення за результатами проведення оцінки ступеня безбар'єрності будівель і споруд**

Державний університет інформаційно-комунікаційних технологій

12 травня 2025

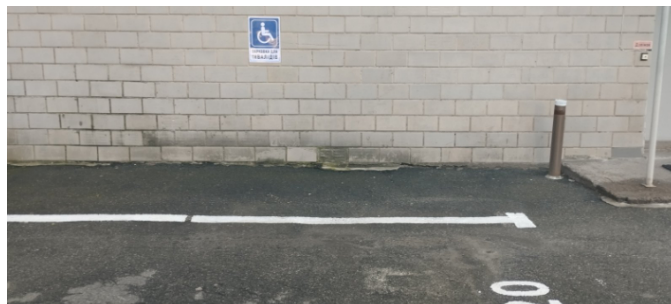
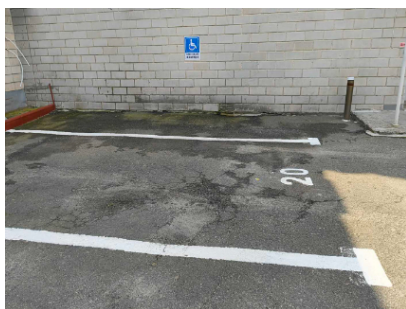
**1) паркувальні місця для осіб з інвалідністю, завширшки не менше ніж 3,5 метра та завдовжки не менше ніж 5 метрів, розташовані на відстані не більше ніж 50 метрів від входу**

Так

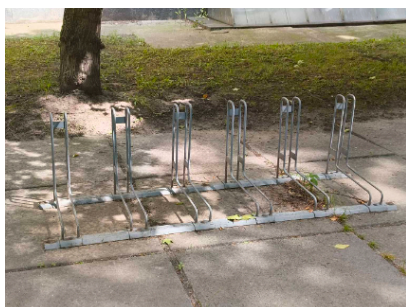
Зображення 1/2:

### 3) поряд із входом облаштована велопарковка

Так

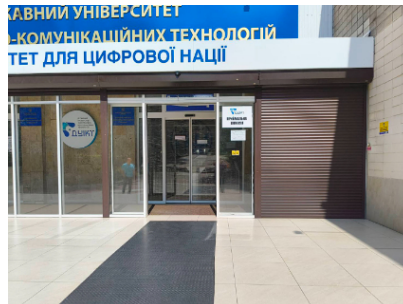
**Зображення 2/2:**

**4) ширина входу на прилеглу територію та ширина дверей, хвірток (за наявності) становить не менше ніж 0,9 метра у просвіті**

Так

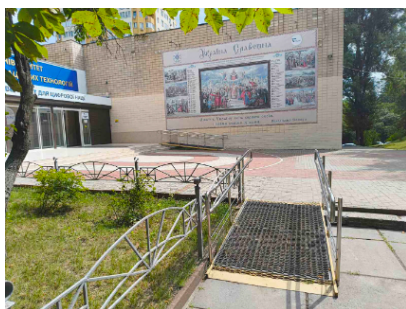
**Зображення 1/2:**

**6) покриття пішохідних доріжок, тротуарів і пандусів рівне (без вибоїн, без застосування як верхнього шару покриття насипних або крупноструктурних матеріалів, що перешкоджають пересуванню осіб з інвалідністю на кріслах колісних або із милицями)**

Так

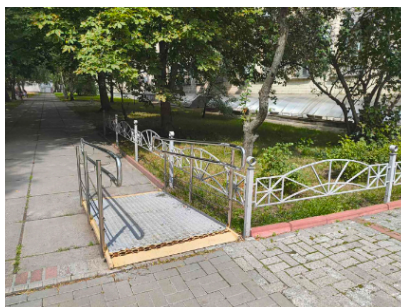
**Зображення 1/2:**

**9) на прилеглій території та/або шляхах руху відсутні сходи або наявні сходи і пандус, а за необхідності — підймальні платформи, вертикальні підйомники тощо\***

Наявні сходи і пандуси

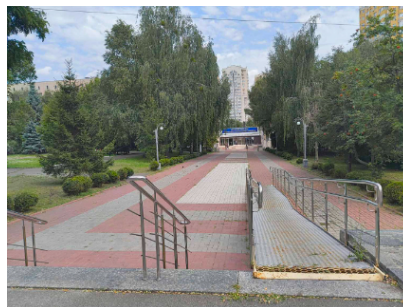
**10) уклон пандуса становить не більше ніж 8 відсотків (на 1 метр довжини по горизонтальній площині не більше ніж 8 сантиметрів підйому), ширина пандуса — не менше ніж 1,2 метра у просвіті, уздовж обох боків усіх сходів і пандусів встановлено огорожу із поручнями, поручні пандусів розташовані на висоті 0,7 і 0,9 метра, завершальні частини поручнів продовжені по горизонталі на 0,3 метра (як вгорі, так і внизу)\***

Так

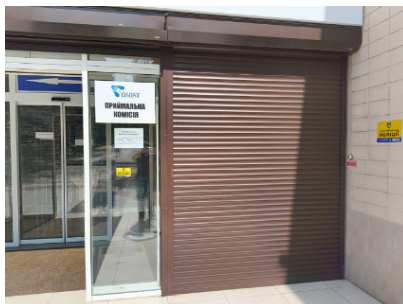
**1) наявна зовнішня тактильна табличка, що містить основну інформацію про будівлю або споруду, найменування, години роботи, розміщена праворуч від входу на висоті 1,2—1,5 метра на стіні або в іншому місці залежно від архітектурних особливостей вхідної групи\***

Ні

Відсутня зовнішня тактильна табличка, справа біля входу вмонтований дзвінок

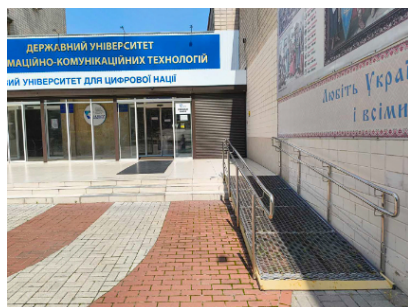
**Зображення 2/2:**

**2) на вході відсутні сходи або наявні сходи і пандус, а за необхідності — підймальні платформи, вертикальні підйомники тощо\***

Так

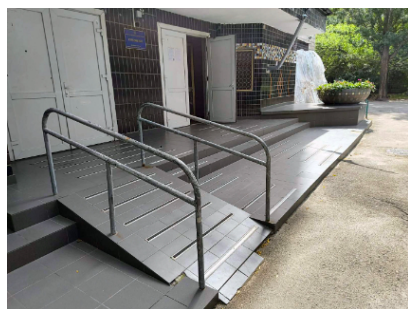
**3) уклон пандуса становить не більше ніж 8 відсотків (на 1 метр довжини по горизонтальній площині не більше ніж 8 сантиметрів підйому), ширина пандуса — не менше ніж 1,2 метра у просвіті, уздовж обох боків усіх сходів і пандусів встановлено огорожу із поручнями, поручні пандусів розташовані на висоті 0,7 і 0,9 метра, завершальні частини поручнів продовжені по горизонталі на 0,3 метра (як вгору, так і вниз)\*)**

Так

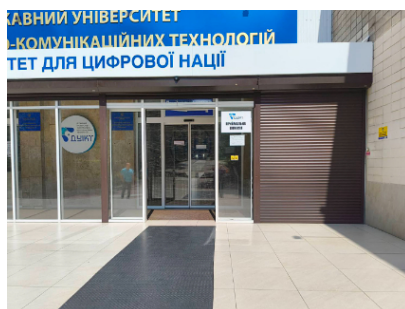
**7) забезпечено візуальний контраст дверей, а за наявності прозорих дверних (фасадних) конструкцій на них нанесено контрастне маркування кольором на висоті 1 метр – 1,5 метра\***

Так

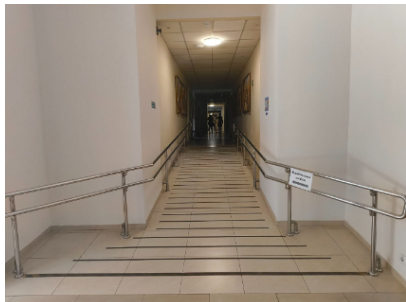
Зображення 1/2:

**9) відсутні пороги, а за наявності — висота кожного елемента порога не перевищує 2 сантиметрів, кути порогів заокруглені, у разі, коли елементи порога перевищують 2 сантиметри, між горизонтальними ділянками підлоги влаштовані скоси або пандус\***

Так

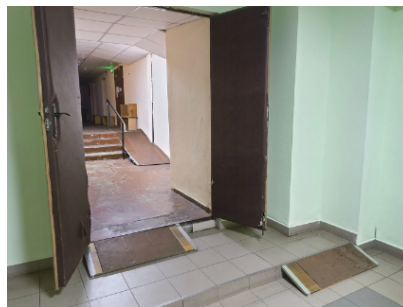
Зображення 2/3:

**1) на шляхах руху осіб з інвалідністю відсутні сходи або наявні сходи і пандус, а за необхідності — підймальні платформи, вертикальні підйомники тощо\***

Так

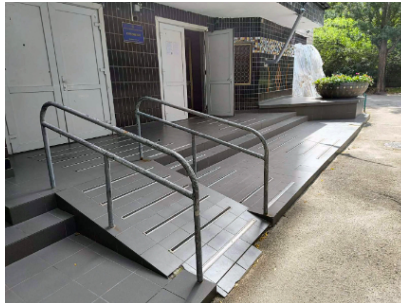
2) уклон пандуса становить не більше ніж 8 відсотків (на 1 метр довжини по горизонтальній площині не більше ніж 8 сантиметрів підйому), ширина пандуса — не менше ніж 1,2 метра у просвіті, уздовж обох боків усіх сходів і пандусів встановлено огорожу із поручнями, поручні пандусів розташовані на висоті 0,7 і 0,9 метра, завершальні частини поручнів продовжені по горизонталі на 0,3 метра (як вгорі, так і внизу)\*

Так

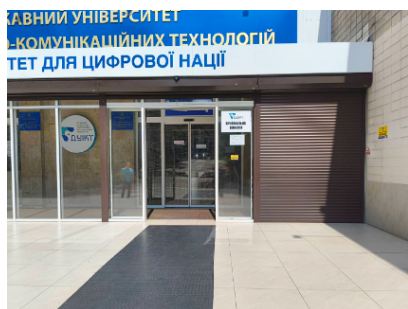
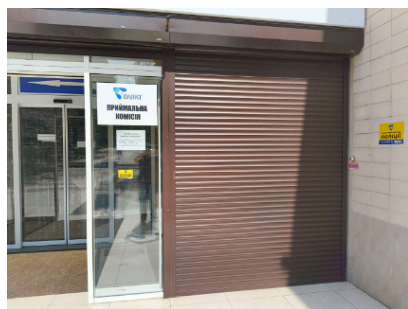
**5) забезпечено візуальний контраст дверей, а за наявності прозорих дверних (фасадних) конструкцій на них нанесено контрастне маркування кольором на висоті 1 метр – 1,5 метра\***

Так

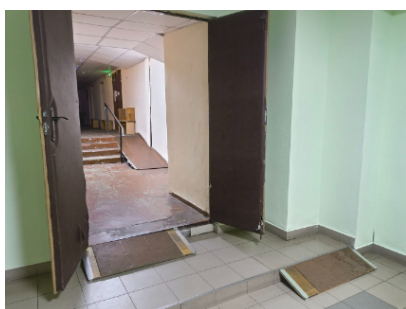
**Зображення 2/2:**

**9) шляхи руху оснащені засобами орієнтування та інформування для осіб з порушенням слуху (зокрема інформаційні термінали, екрани, табло із написами у вигляді рухомого рядка, пристрої для забезпечення інформування в текстовому або відеоформаті, перекладу на жестову мову, спеціальні персональні прилади для підсилення звуку), що відповідають вимогам державних стандартів\***

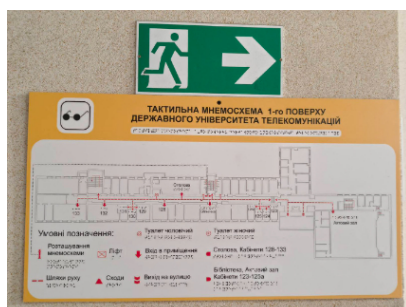
**14) шляхи і напрямки руху, доступні та безпечні для осіб з інвалідністю, позначено міжнародним символом доступності\***

Ні

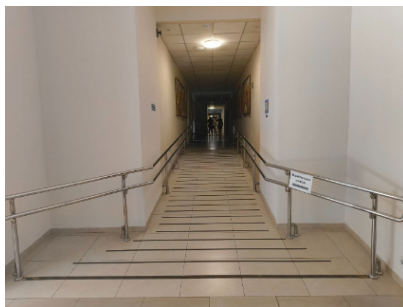
**Зображення 1/3:**

**18) освітленість (рівень освітлення) забезпечує безпечний прохід у коридорах і приміщеннях, зокрема на сходах, сприяє орієнтуванню\***

Так

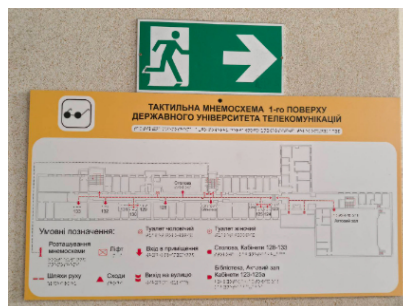
**24) шляхи евакуації та інформація про них є доступними для осіб з інвалідністю, насамперед осіб з інвалідністю, які пересуваються на кріслах колісних, мають порушення зору чи слуху\***

Так

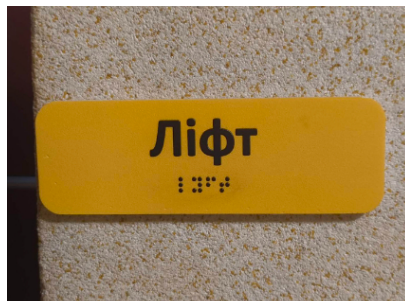
Зображення 1/2:

**3) у разі розташування приміщень, де надаються послуги, або допоміжних приміщень вище першого поверху будівлі або споруди обладнані ліфтом, ескалатором, підйомником тощо, доступними для користування осіб з інвалідністю, що відповідають вимогам державних стандартів\***

Так

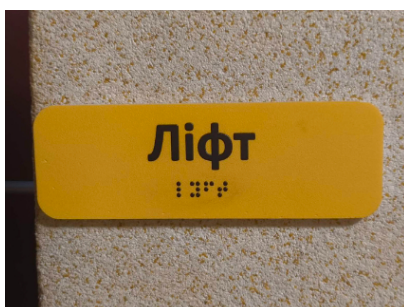
**5) висота розташування зовнішніх і внутрішніх кнопок керування ліфтом 0,85–1,1 метра від підлоги\***

Так

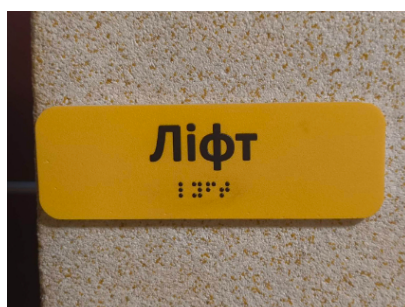
**8) номери поверхів, зазначені на кнопках ліфта, подані збільшеним шрифтом та в контрастному співвідношенні кольорів, продубльовані в тактильному вигляді і шрифтом Брайля\***

Так

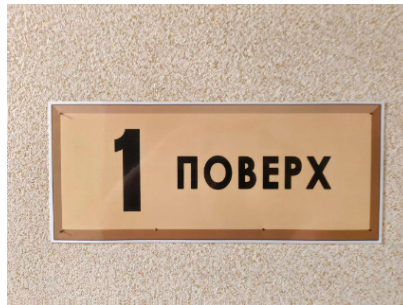
**9) навпроти дверей ліфта наявна інформація про номер поверху\***

Так
